GB/T 8923.2—2008/ISO 8501-2:1994

## 涂覆涂料前钢材表面处理 表面清洁度的目视评定 第2部分：已涂覆过的钢材表面局部 清除原有涂层后的处理等级

Preparation of steel substrates before application of  
paints and related products—  
Visual assessment of surface cleanliness—  
Part 2: Preparation grades of previously coated steel  
substrates after localized removal of previous coatings

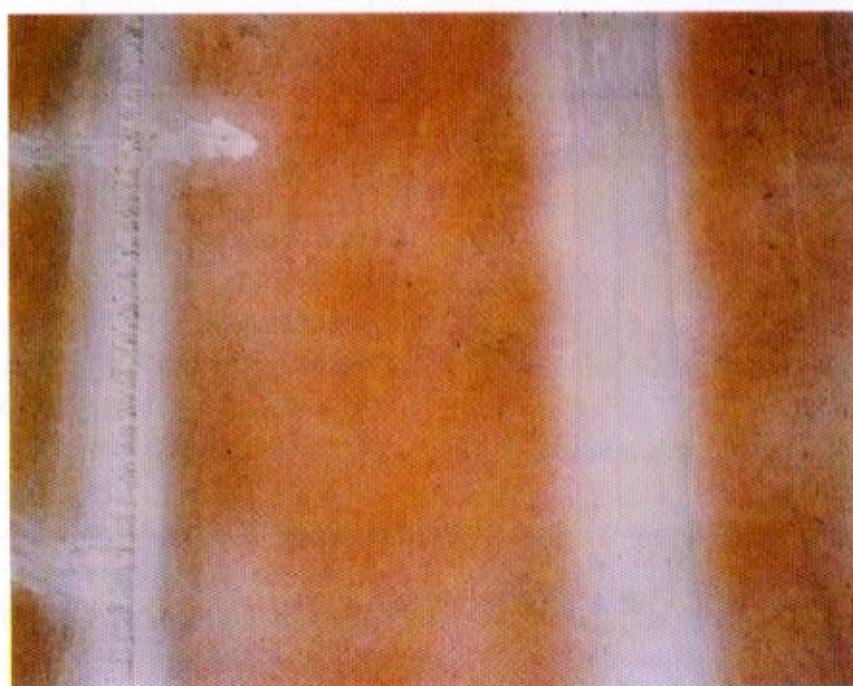
见 5.2.2

照片显示一个涂有氧化铁红车间底漆的表面,喷射清理前后的情形。在照片的左边,可见一锈蚀的焊接连接处,同时,右上方也显出了锈蚀的焊缝。

P Sa2½

第一张和第二张样本照片及5.2.2和5.2.3是实践中遇到的两个典型实例及其解释。

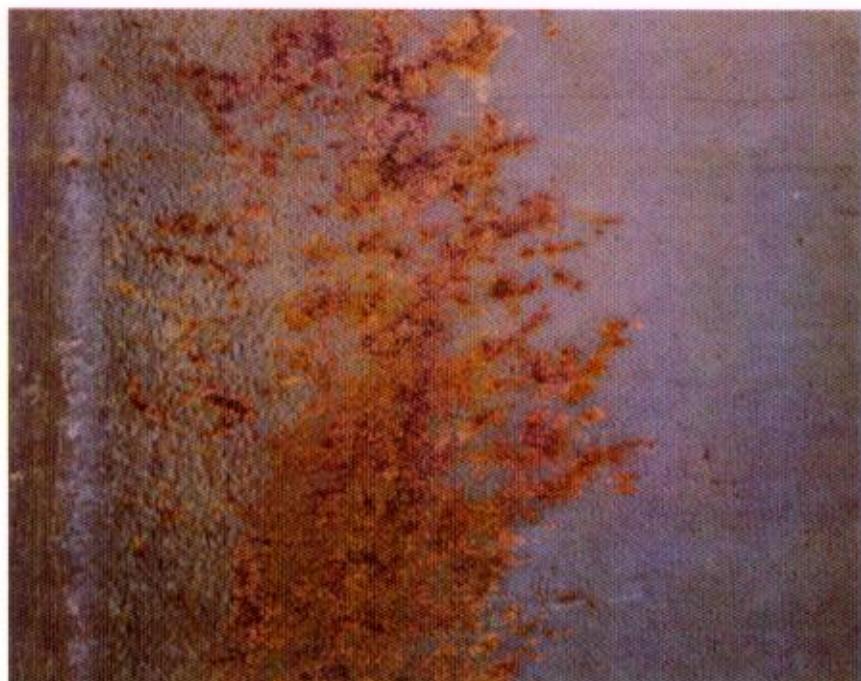
见 5, 2, 3

照片显示一个防腐体系(红丹/云母氧化铁)已暴露较长时间的表面,喷射清理前后的情形。在照片的上方,可见一个广泛分布的生锈区域和完好的涂层区域。在表面全部重新涂覆涂料前,完好的涂层区域应进行清理并使之达到一定的粗糙度。

P Sa2½

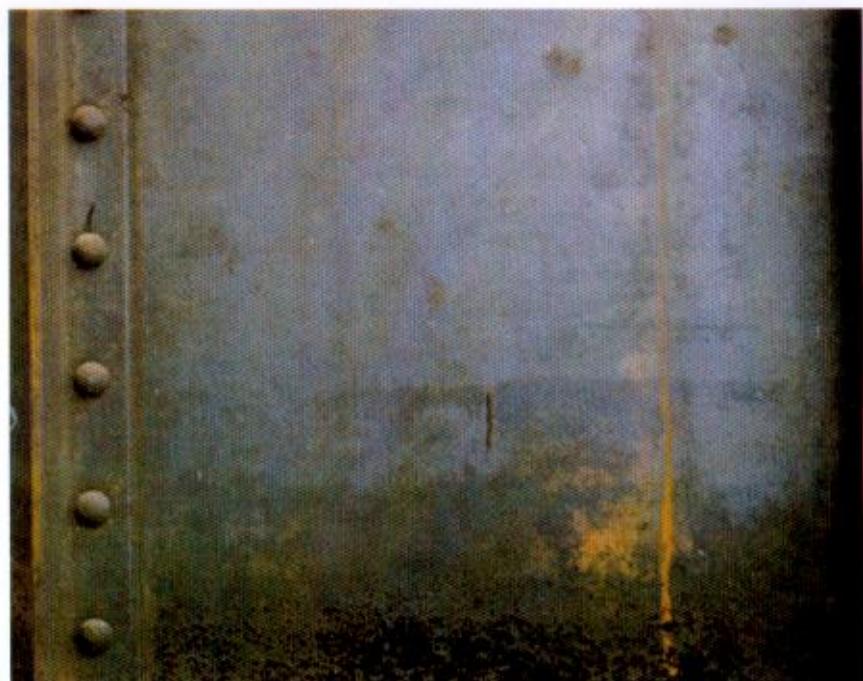
见 5.3.2

照片显示一个涂层总体完好、对点蚀处经局部喷射清理的实例,该涂层只需局部修补,也可采用打磨、刮或刷来处理损坏的涂层。

P Sa2½

第三张和第四张样本照片及5.3.2和5.3.3是处理等级P Sa2½的可能适用范围的极端实例及其解释。

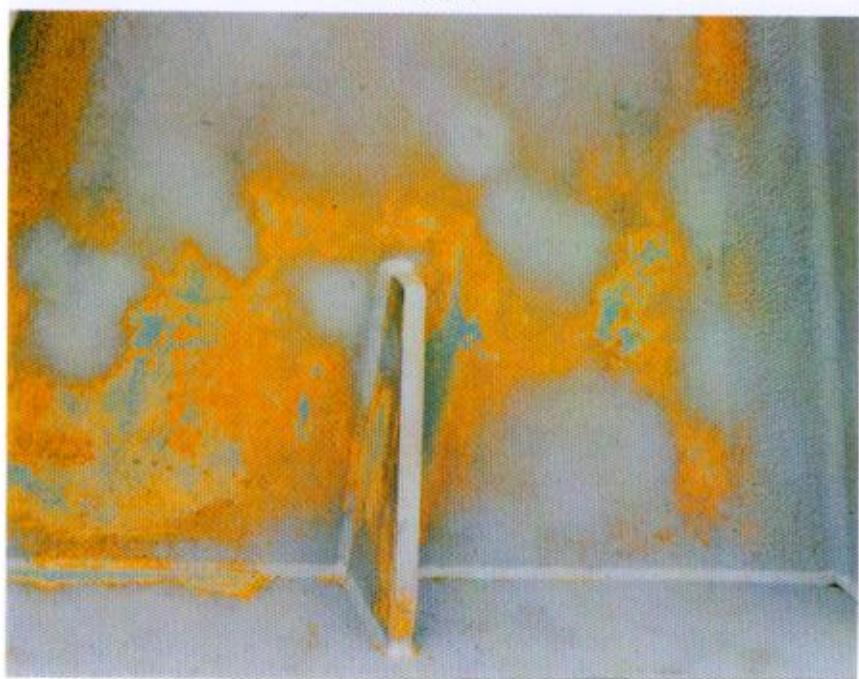
见 5.3.3

照片显示一个只有轻微可见锈斑,但必须全部重新涂覆的涂层,也应考虑将涂层全面清除到表面处理等级Sa2½。

P Sa2½

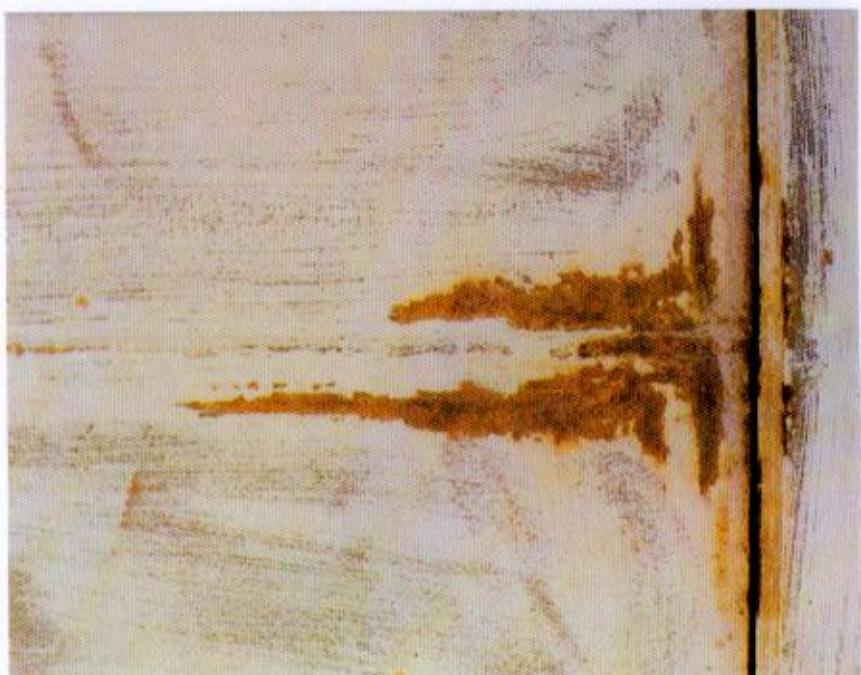
见 5.4.2.1

照片显示一个涂有两道红丹底漆(桔红色和棕色),两道灰色合成树脂面漆,并使用了约15a的防腐体系。由于表面已用蒸汽喷射清理过,涂层体系涂刷痕迹的风化,在上方的照片中清晰可见。

照片显示了再次处理(锈蚀区域通过砂盘机械打磨,然后采用刷子除锈)前后的表面。

P Ma

第五、第六和第七张样本照片及5.4.2和5.4.3是实践中遇到的三个典型实例及其解释。

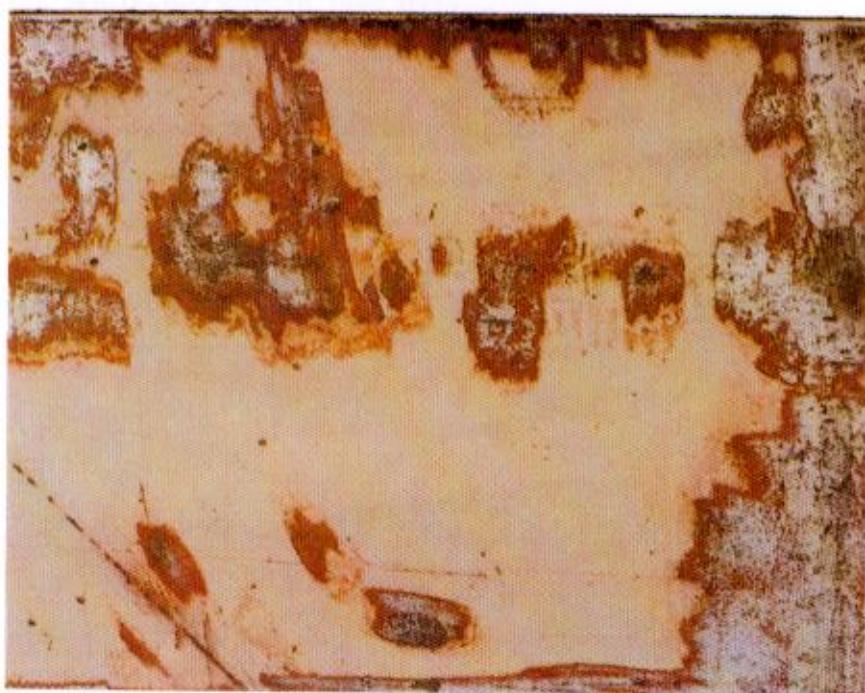
见 5.4.2.2

照片显示一个涂有两道底漆(桔红色和棕色),两道灰色合成树脂面漆,使用年代未知的防腐体系。表面已局部机械损坏。

照片显示了再次处理(锈蚀区域通过砂盘机械打磨,然后采用刷子除锈)前后的表面。

P Ma

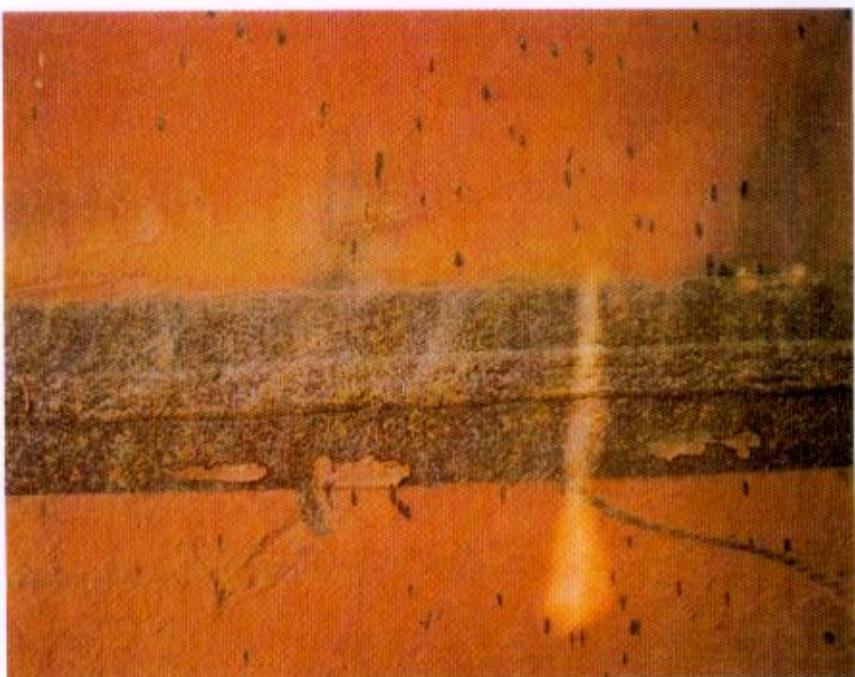
见 5, 4, 3

安装之前,管道的所有外表面均喷射清理到表面处理等级Sa2½,焊缝除外。然后涂覆两道环氧树脂/铬酸锌(淡红色-棕色)的底漆,再加上环氧树脂(红色/桔红色)中间涂层。

照片显示再次处理前后的一个管子表面(锈蚀区域和焊接处通过机械打磨,然后采用刷子除锈,并清除全部残留杂质)。

P Ma
